EL OBSERVADOR

Informe Especial no. 45

El "legado" de la mina "Marlin" y su cierre

El Plan de Cierre del proyecto minero “Marlin”: proceso y perspectivas

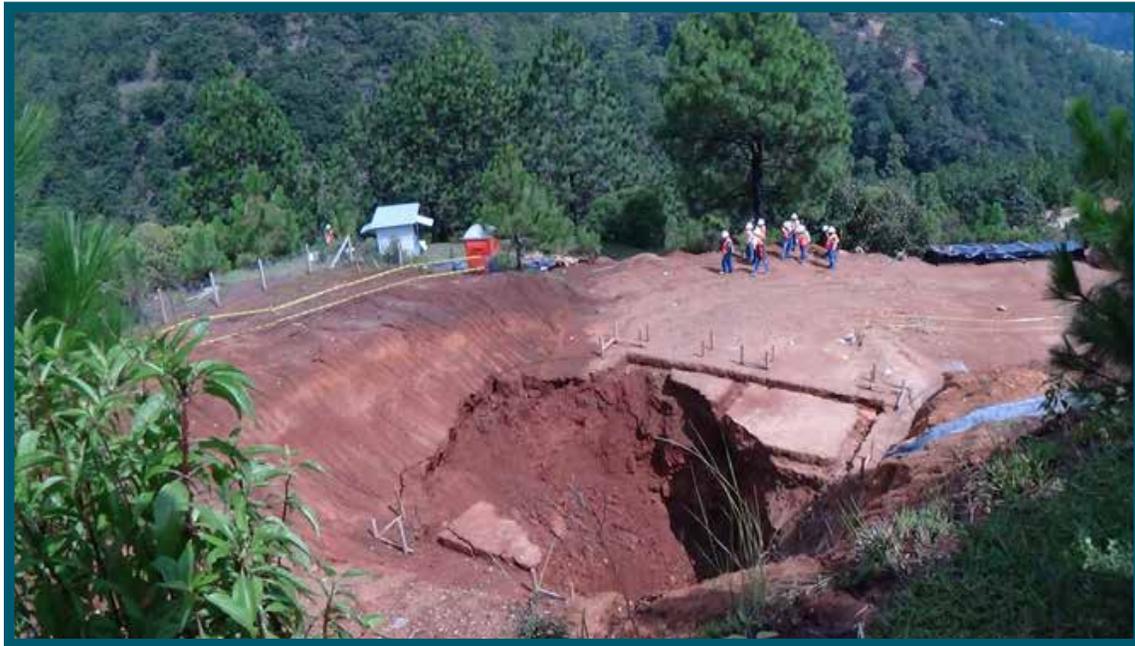
Subsidencia tajo mina "Marlin", 30 agosto 20216.

La CONRED informa que un macizo rocoso presenta una ilusoria apariencia de solidez cuando normalmente está cruzado por estructuras a todas las escalas; en el caso de las excavaciones subterráneas, el agua superficial oxigenada accede al macizo rocoso a través de infiltraciones favorecidas por su permeabilidad primaria, pero especialmente por estructuras como diaclasas, fallas o fracturas de subsidencia. En consecuencia, poco se logra cerrando los accesos principales a las excavaciones cuando existe fuerte fracturación, agua abundante y gradientes hidráulicos favorables al flujo subterráneo.

Por otra parte, es normal que los yacimientos metalíferos se formen justamente en macizos altamente fracturados y que su explotación incremente la fracturación. Al cesar la explotación y no rellenar todas las excavaciones subterráneas, el agua puede invadirlas deteriorándolas progresivamente provocando la generación y migración de drenaje ácido. No solo afectaría al sitio de la explotación sino llevaría el daño a kilómetros de distancia, afectando las fuentes de agua. Este problema pudo estar presente durante la explotación minera, pero el control del drenaje mediante el bombeo y la estabilidad de las instalaciones pudieron haberlo mantenido bajo límites aceptables, lo que ya no es posible con la clausura del acceso a las excavaciones subterráneas. Aunque la acidez por sí misma afecta los ecosistemas y cultivos, así como los usos del agua, su efecto más grave radica en que facilita el transporte de metales pesados, contribuyendo a su dispersión desde los yacimientos por la concentración de cobre, zinc y otros metales que se presentan disueltos en condiciones ácidas.

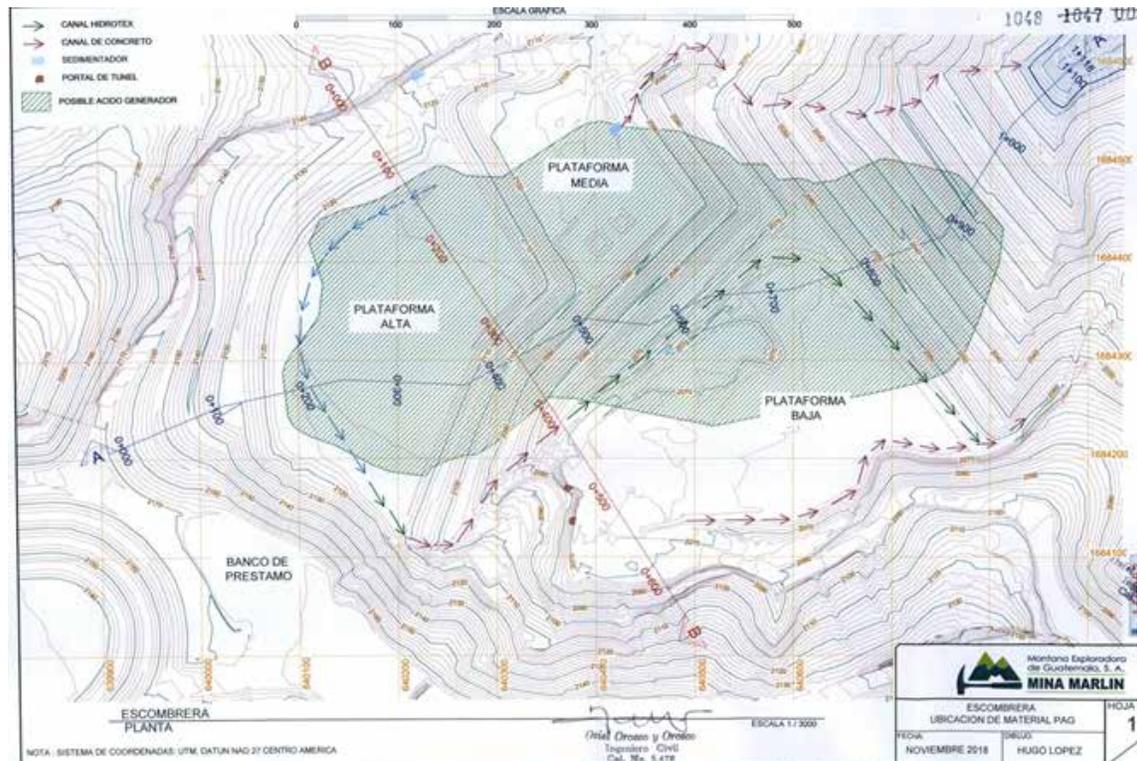
*Polígono del potencial de drenaje ácido enterrado en la escombrera y los canales por donde circula la escorrentía.
Fuente: folio 1048, APGA.*

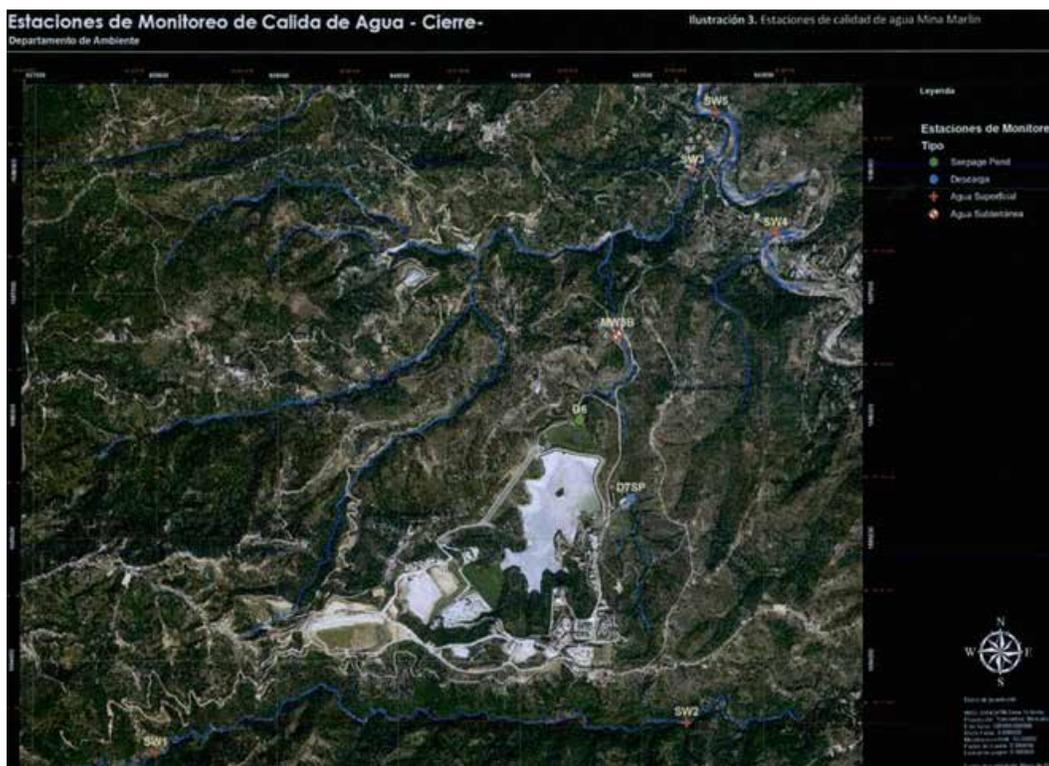
*Estaciones de monitoreo del agua.
Fuente: APGA, folios 183 y 1058.*

el riachuelo Quivichil estación SW3, antes de la confluencia con el Río Cuilco; en el Río Cuilco estación SW4, antes de la confluencia del riachuelo Quivichil y estación SW5, después de la confluencia del riachuelo Quivichil; de la descarga del agua residual desde la represa de colas por el *spillway* en estación D7SP y en la pileta de infiltraciones (*Seepage pond*) de la represa de colas en estación D6, sin señalar el nombre del río al cual descargan las aguas residuales; y tan solo una estación MW3B para el monitoreo del agua subterránea sin señalar ubicación exacta.

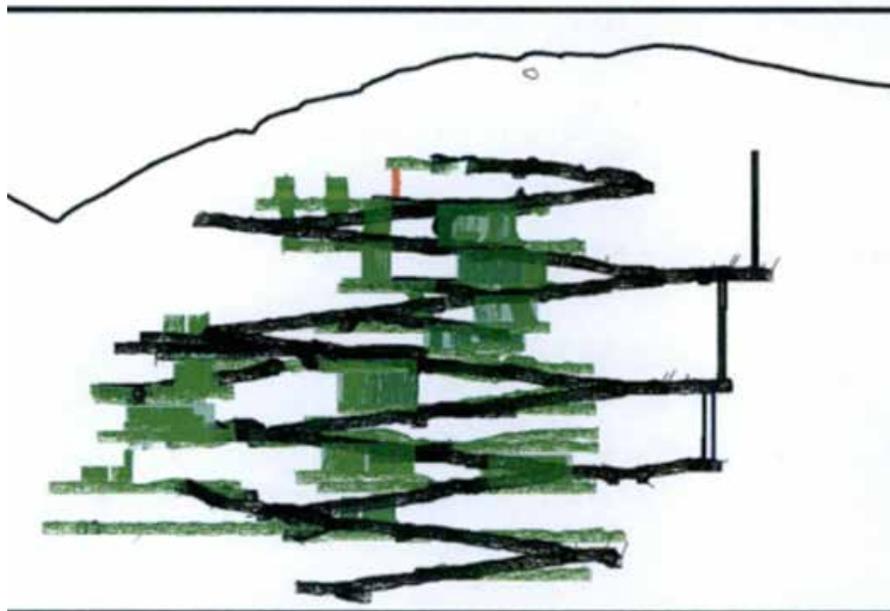
Método de Corte y Relleno de las Cámaras de Mina Subterránea

Modelo de túneles y chimeneas de una mina subterránea de la mina "Marlin".

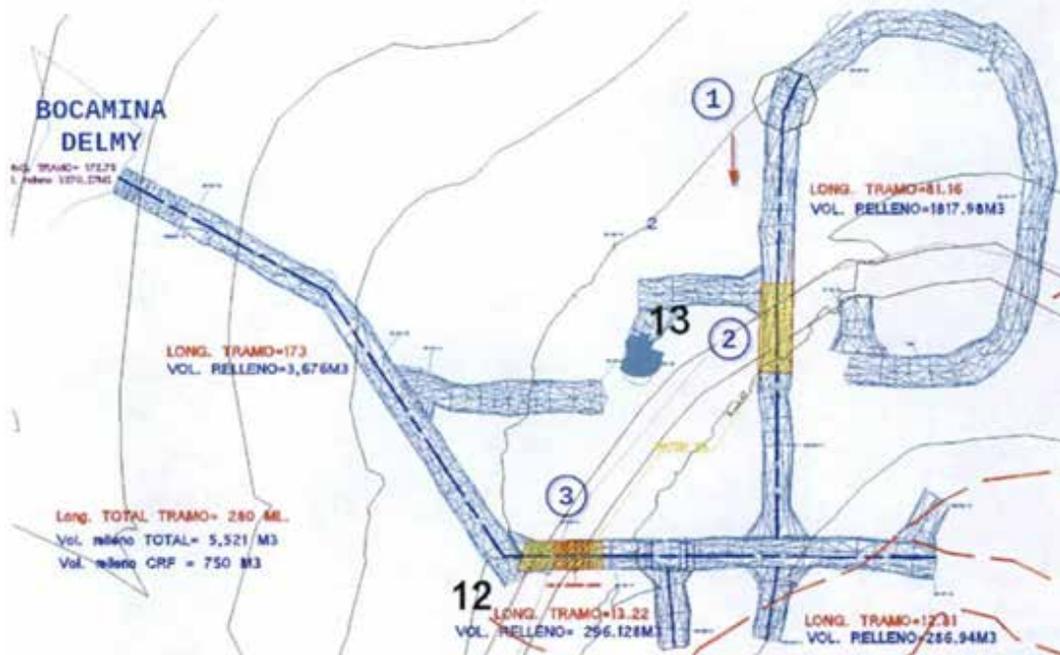
Imagen No. 1: Relleno de Túnel Delmy.

El plano siguiente muestra el relleno de la mina subterránea "Delmy" para dimensionar el grave peligro que representa:

En abril 2017 se generó una subsidencia en forma circular de 10 metros de diámetro con profundidad de 4 metros, y agrietamientos en los alrededores. Según Montana, la subsidencia se debía al acomodamiento de la parte superior de la falla Delmy, sin esperar subsidencias mayores. Expresó que, cuando intentó ingresar al área con maquinaria para rellenar la subsidencia, comunitarios amenazaron con quemar la maquinaria por lo que se retiraron, lo cual evidencia el rechazo comunitario hacia la mina "Marlin".

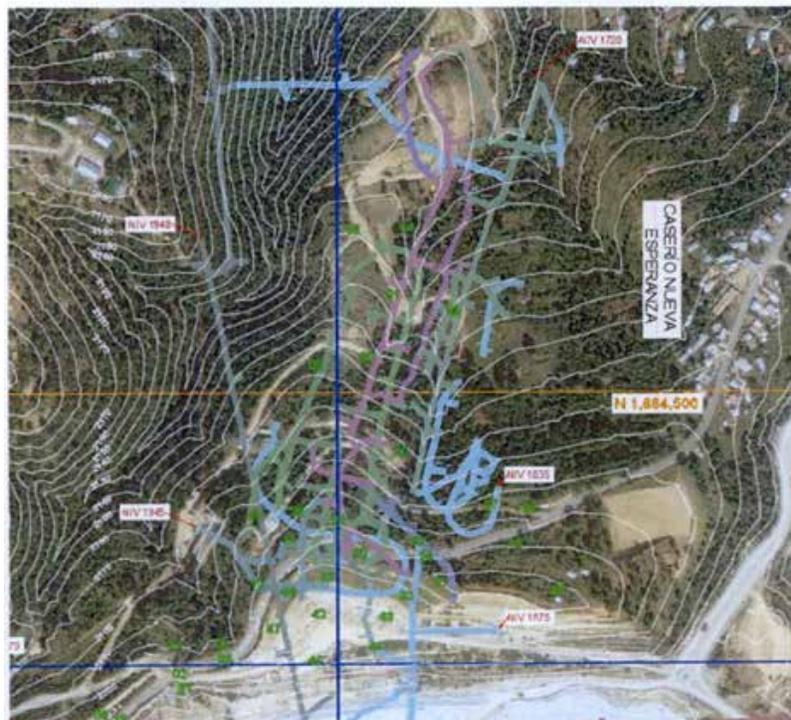
Montana instaló en el área de la subsidencia 4 bases de concreto de la No. 60 a 63 para monitorear el hundimiento, la base 62 es la que más se ha hundido como puede observarse en la tabla No. 1, evidenciando que el hundimiento continúa, peligrosamente, en forma escalonada:

Imagen No. 3 Zona Norte Tajo Marlin superficie, zona Delmy subterráneo, en color verde se observa la ubicación de las bases de control topográfico.

Por ser zona de fallas geológicas, el seguimiento de las subsidencias del suelo en las áreas del tajo Marlin y mina subterránea Delmy es importante, llevando el control topográfico en dichas áreas con estadísticas de los hundimientos desde el año 2014, agregando algunas bases topográficas en el año 2017. El control se realiza instalando bases topográficas de concreto reforzado, fijando 17 bases topográficas en la zona norte del tajo "Marlin" y 12 sobre los túneles "Delmy". Se realizan medidas trimestrales con equipo de topografía GPS.

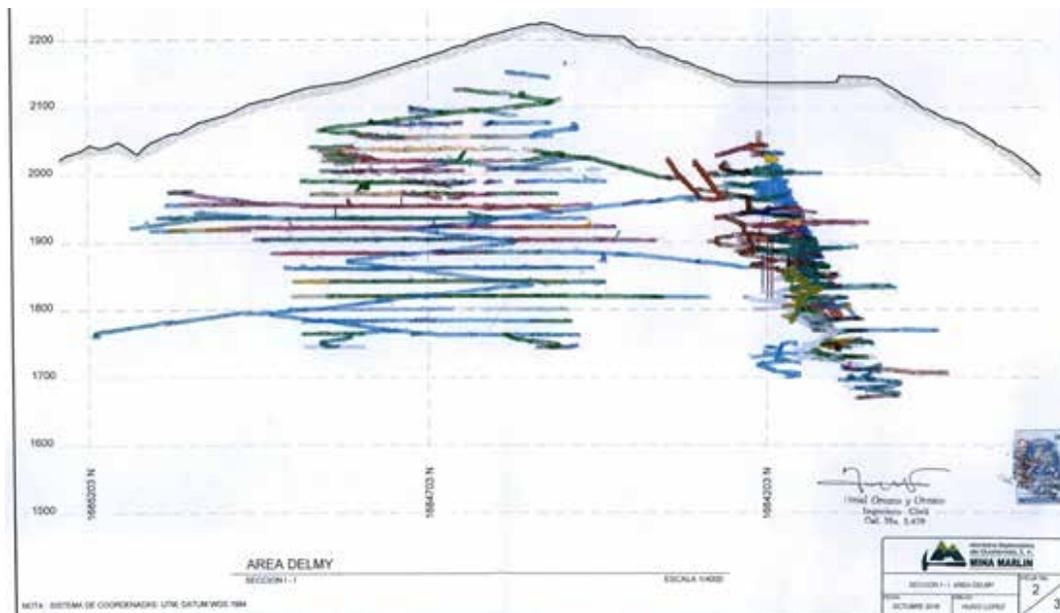
A continuación, la imagen de la mina subterránea "Delmy" desde arriba y luego en vertical:

La mina subterránea "Delmy" con sus túneles desde arriba y de perfil.

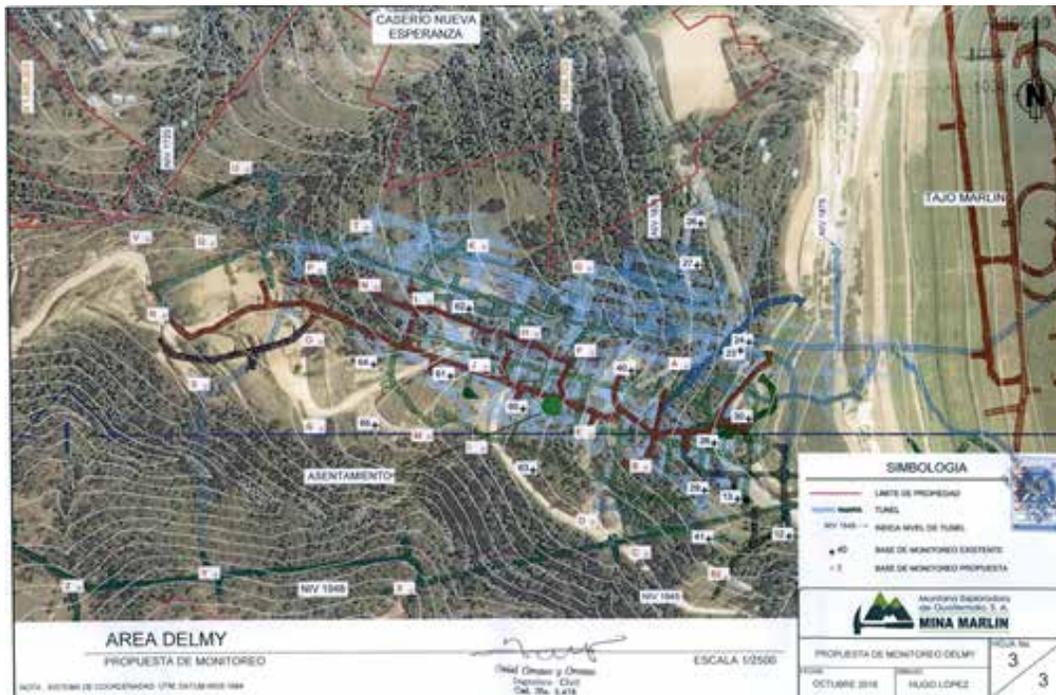
Es posible tratar de eliminar ruido y vegetación con software especializado de topografía, pero se tiene el inconveniente de que, entre una observación topográfica y otra habrá siempre muchas diferencias, y no se tendrán parámetros de comparación confiables. La observación con el escáner laser a distancias mayores a 200 metros brinda poca exactitud, la cual puede estar en el rango de 0.20 metros. Se pueden instalar prismas o puntos reflectivos para que el escáner los pueda leer y obtenga precisión, pero implica la colocación de un gran número de los mismos en cada medición, lo cual deja de ser práctico. Debido a que los árboles y plantas en general no permitirán al Escáner Laser realizar una medida confiable, proponemos la construcción de 26 nuevas bases de concreto, tal como se indica en la siguiente imagen:

*Mina subterránea “Delmy” con las bases para monitoreo de la subsidencia.
Fuente: APGA.*

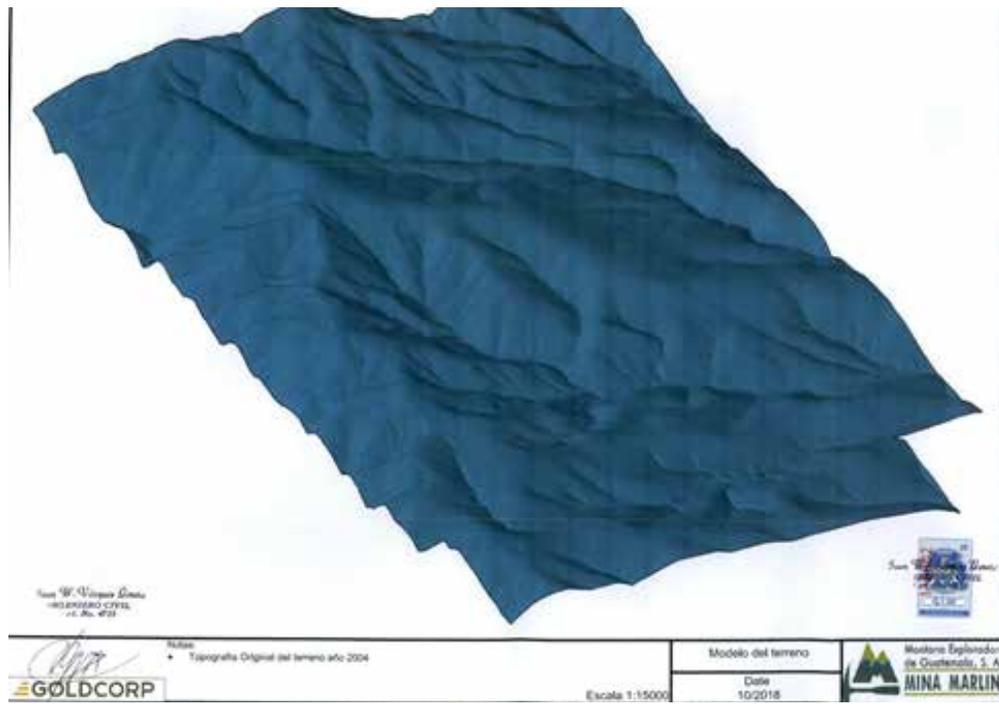
- a) La primera figura con la topografía original del año 2004 sin la mina.

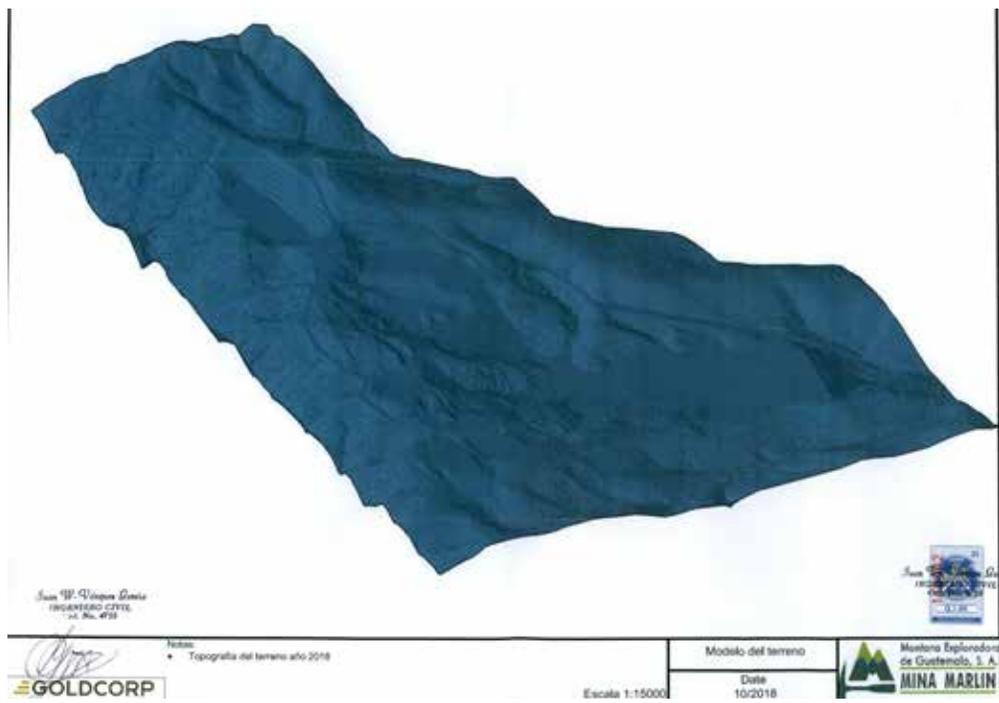
b) La segunda, de octubre 2018 con la mina.

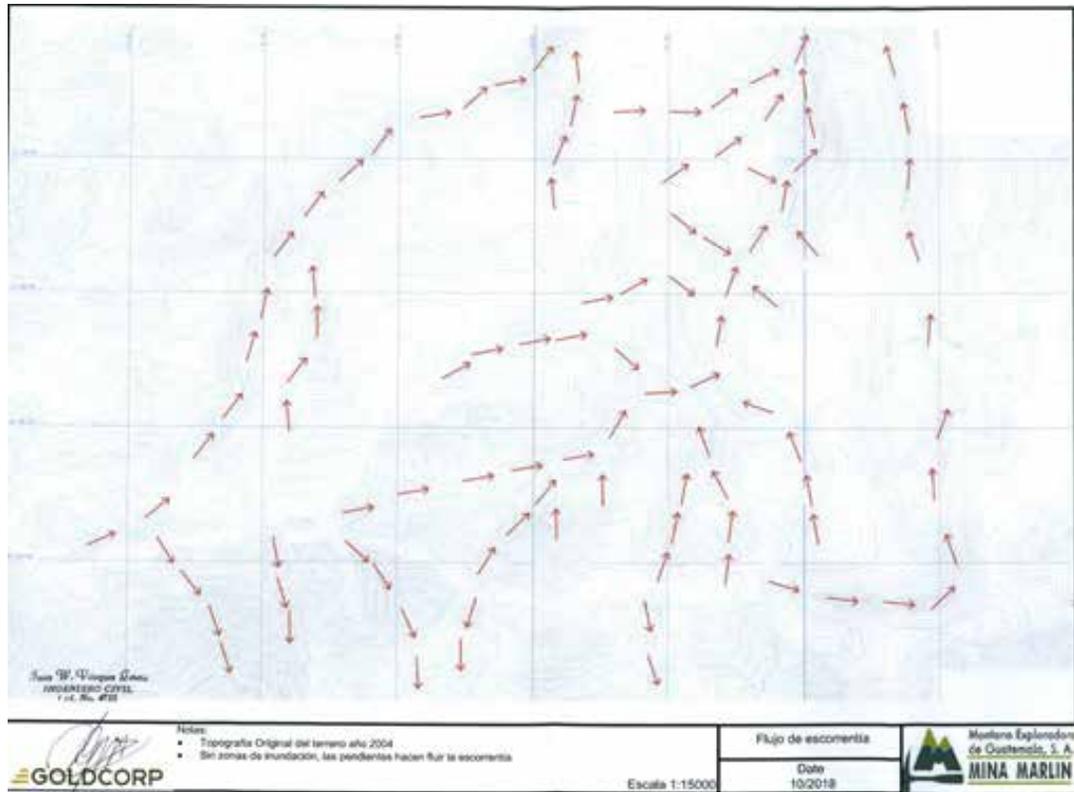
c) La tercera muestra la topografía original sin zonas de inundación.

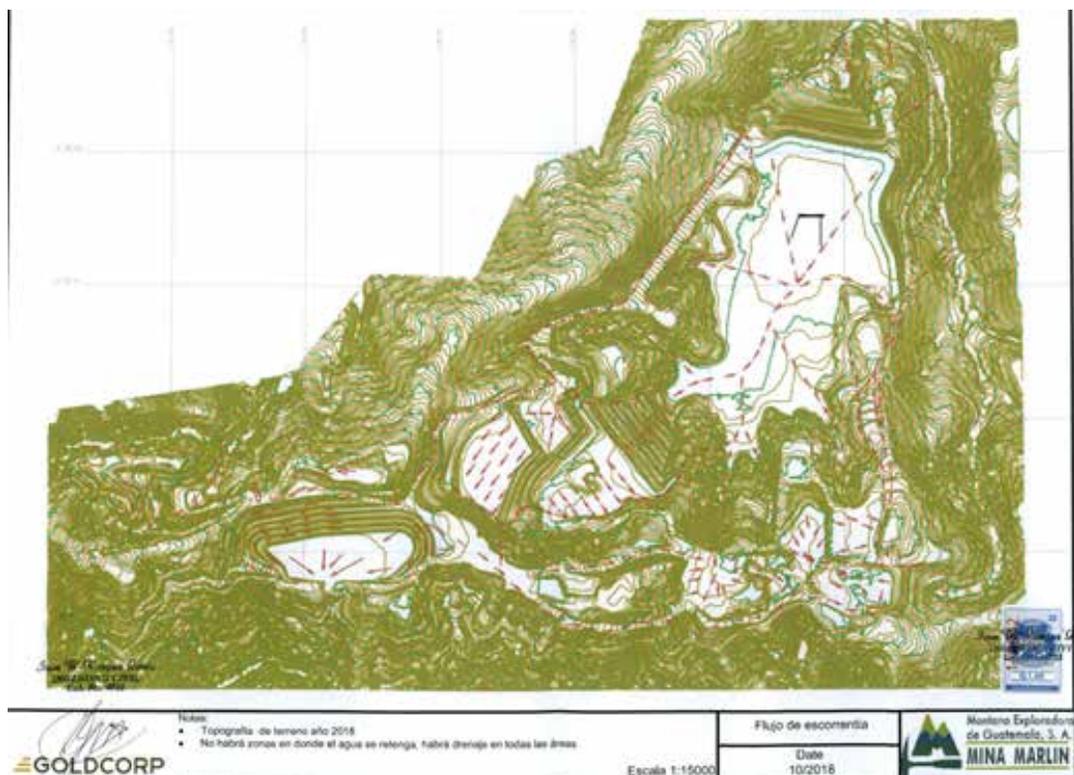
d) La cuarta con las zonas susceptibles de inundaciones:

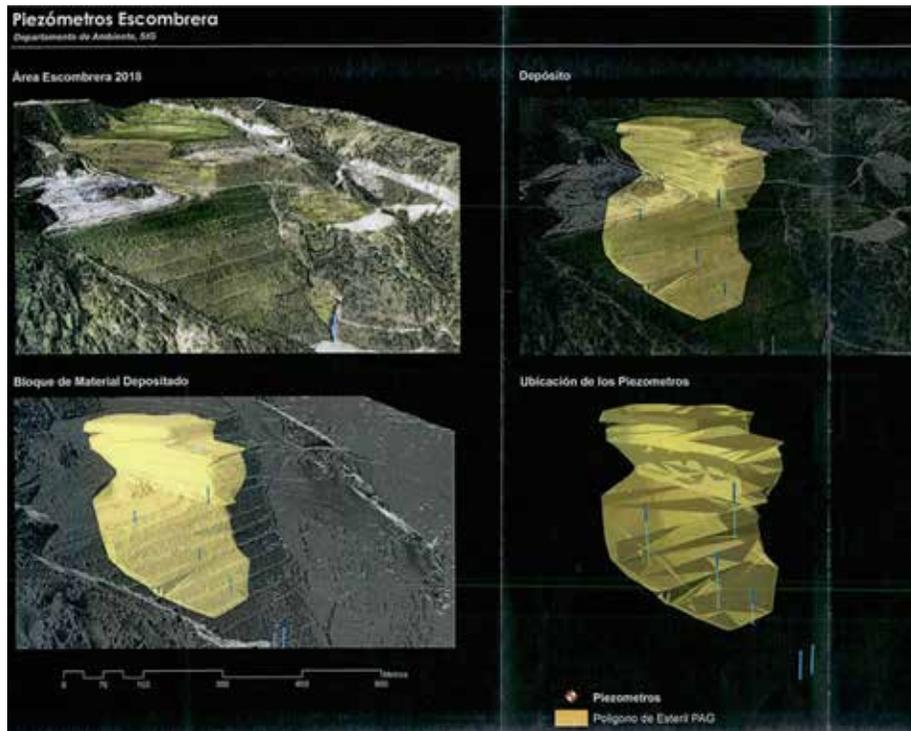
*Tamaño del polígono de roca potencialmente generador de drenaje ácido enterrado en la escombrera.
Fuente: APGA.*

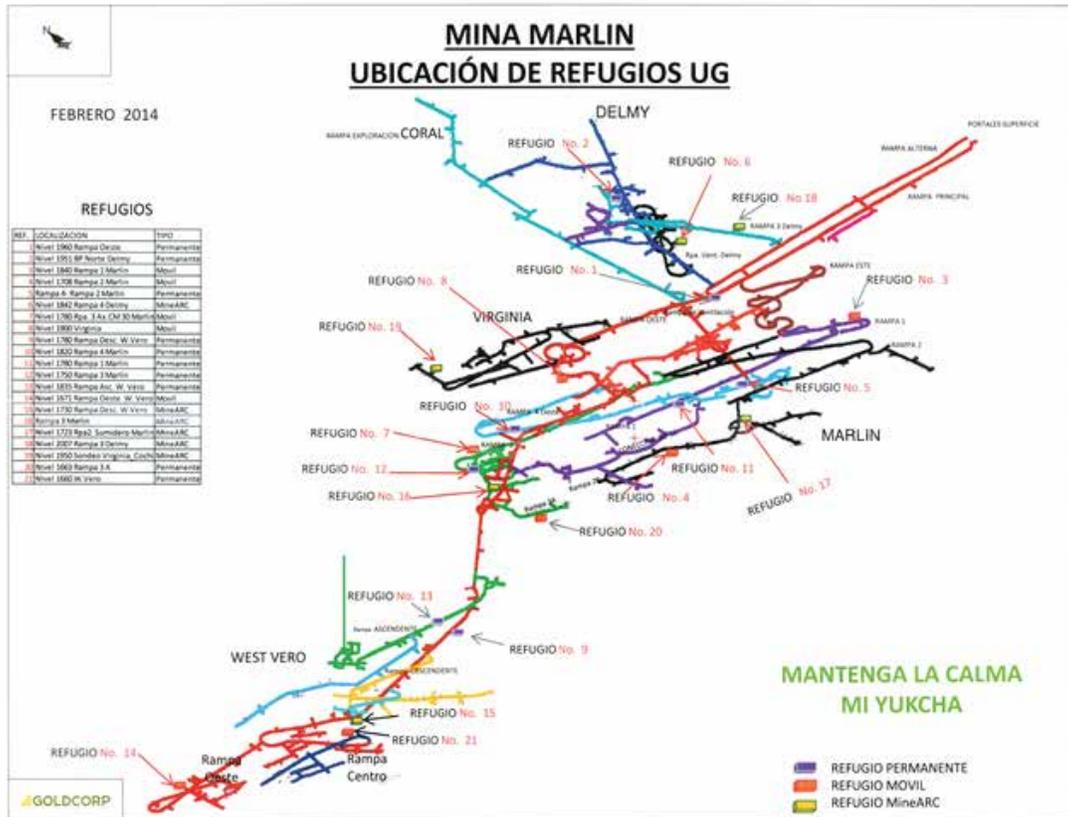
*Las minas subterráneas de la mina "Marlin".
Fuente: anónima*

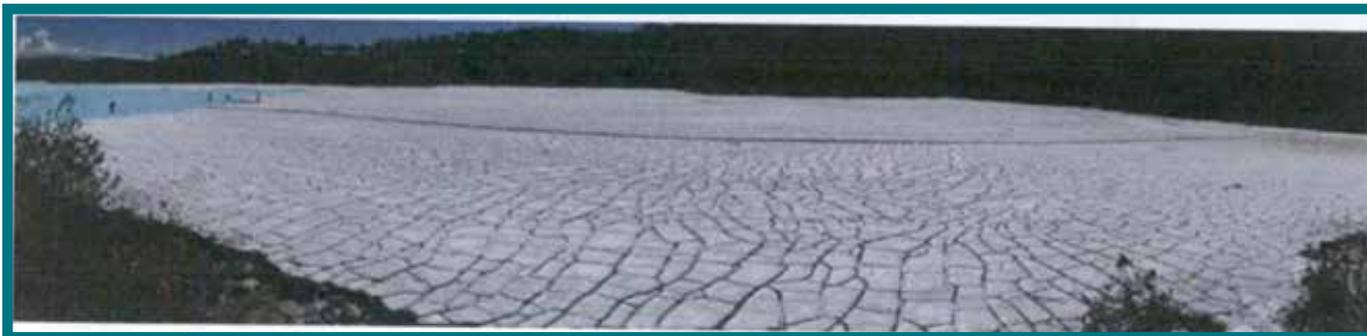
*Represa de colas rellena con desechos cementados.
Fuente: APGA.*

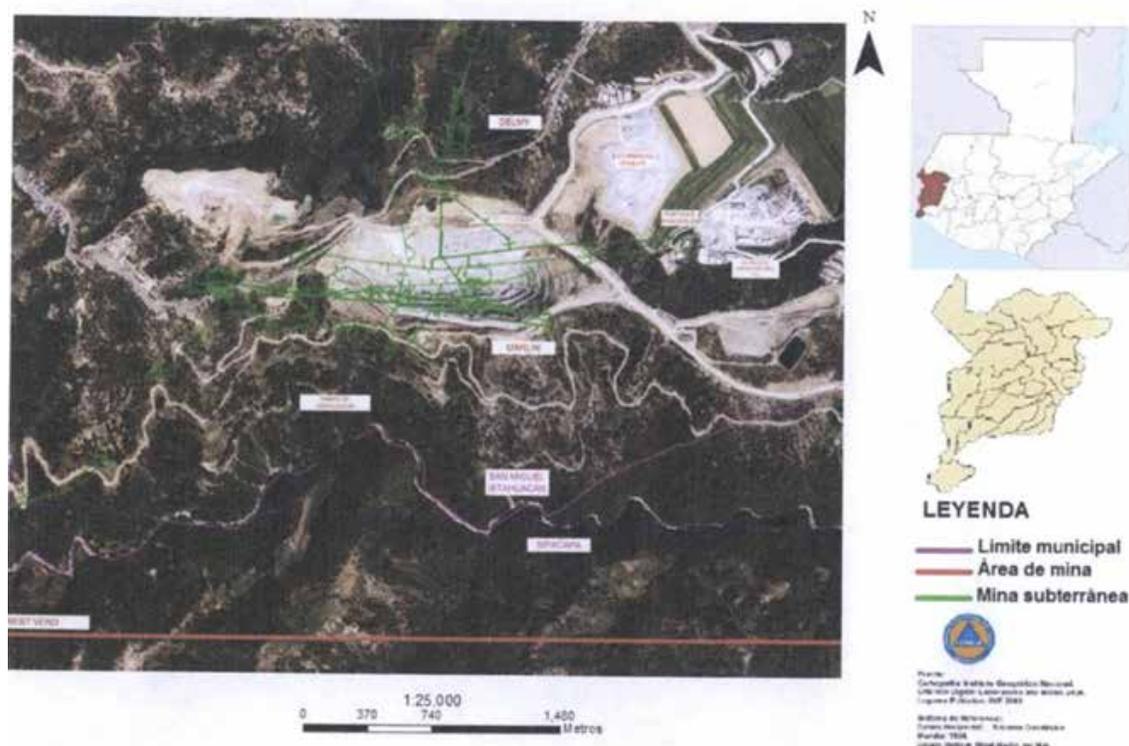
**MAPA DE UBICACIÓN DEL PROYECTO
"MINA MARLIN"
MUNICIPIO DE SAN MIGUEL IXTAHUACAN, SAN MARCOS**

La mina "Marlin" a cielo abierto en color gris y los túneles de las minas subterráneas en color verde, del proyecto minero "Marlin".

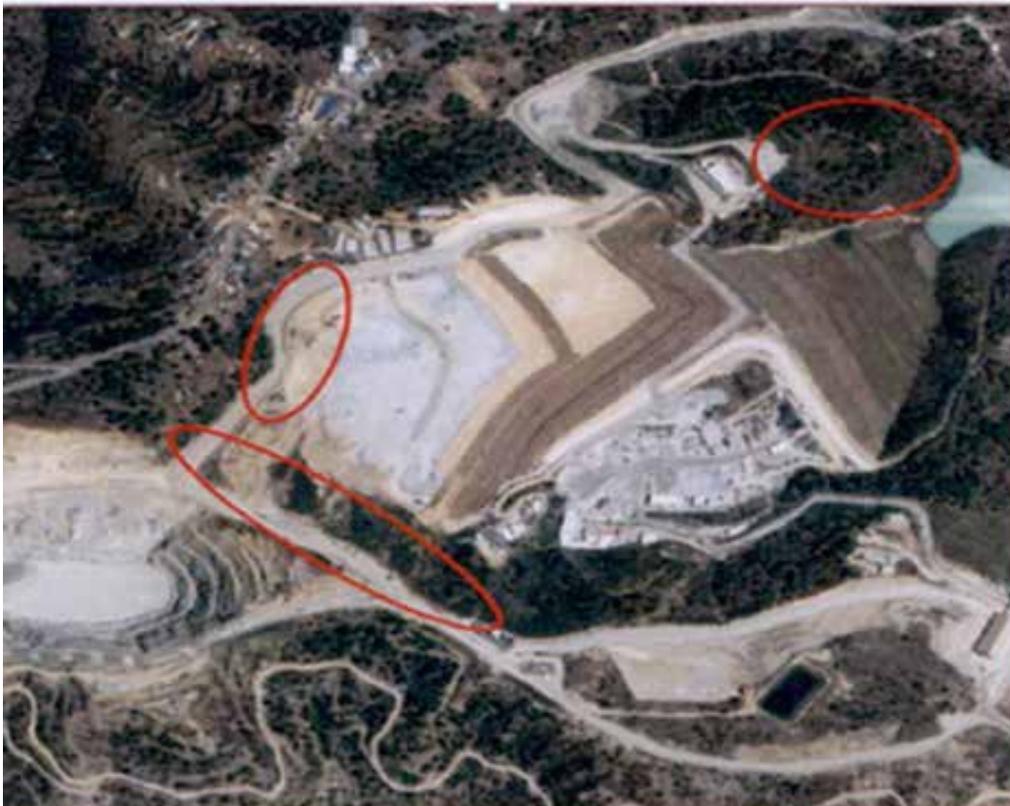
Áreas de préstamo ubicadas al sureste de la Presa y sobre la Escombrera

Áreas de la mina donde se extrajo tierra para cubrir otros lugares de la mina.

- i) Oficinas EMO, desmantelado, con 30,000 m³, donde no se ha sustraído material.
- ii) Casa núcleo, desmantelado, con 30,000 m³, donde se está sustrayendo material.
- iii) Pista aérea con 140,000 m³ donde no se sustraído material.
- iv) Oficinas medio ambiente con 700,000 m³ donde se está sustrayendo material.
- v) Talleres ERGO con 390,000 m³ donde se ha sustraído material.

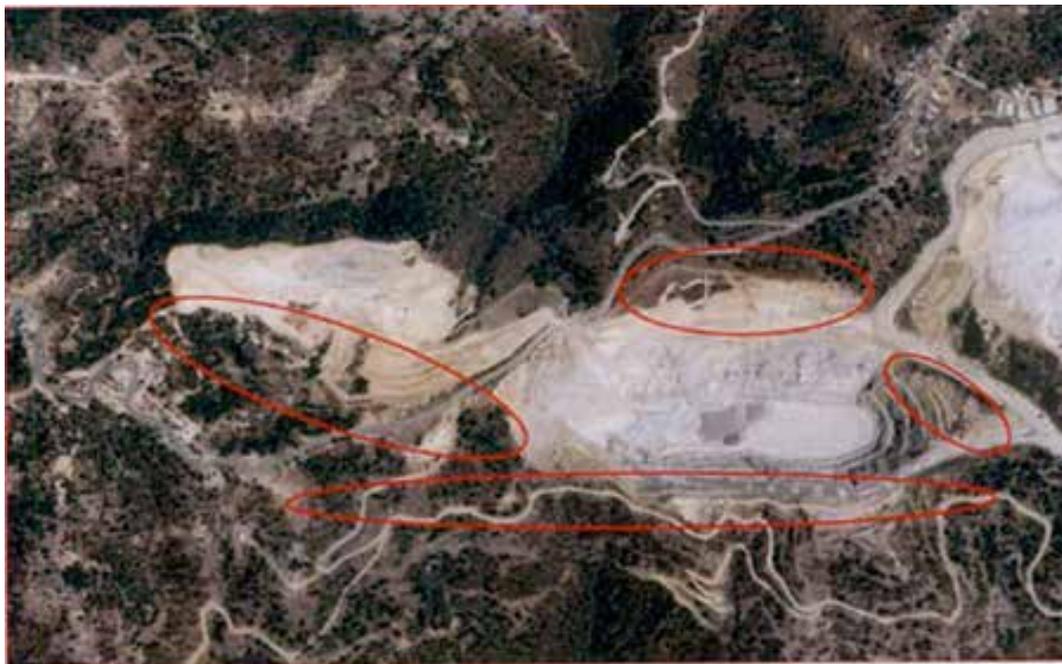
Figura 6. Áreas de préstamo alrededor del Tajo Marlin y Tajo Cochis

Áreas de la mina donde se extrajo tierra para cubrir otros lugares de la mina.

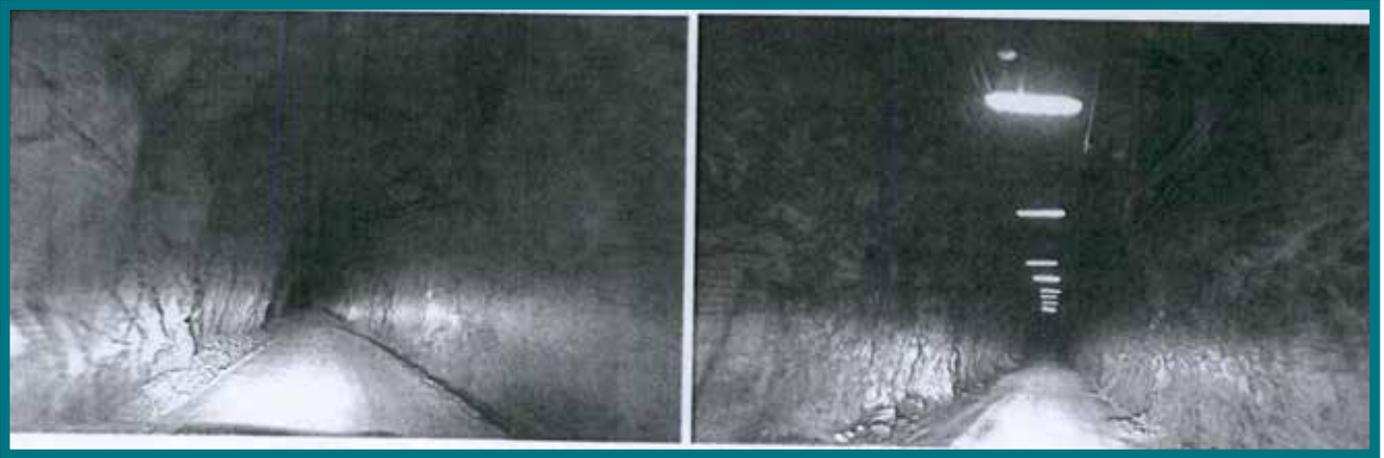
*Túneles de la mina subterránea West Vero.
Fuente APGA.*

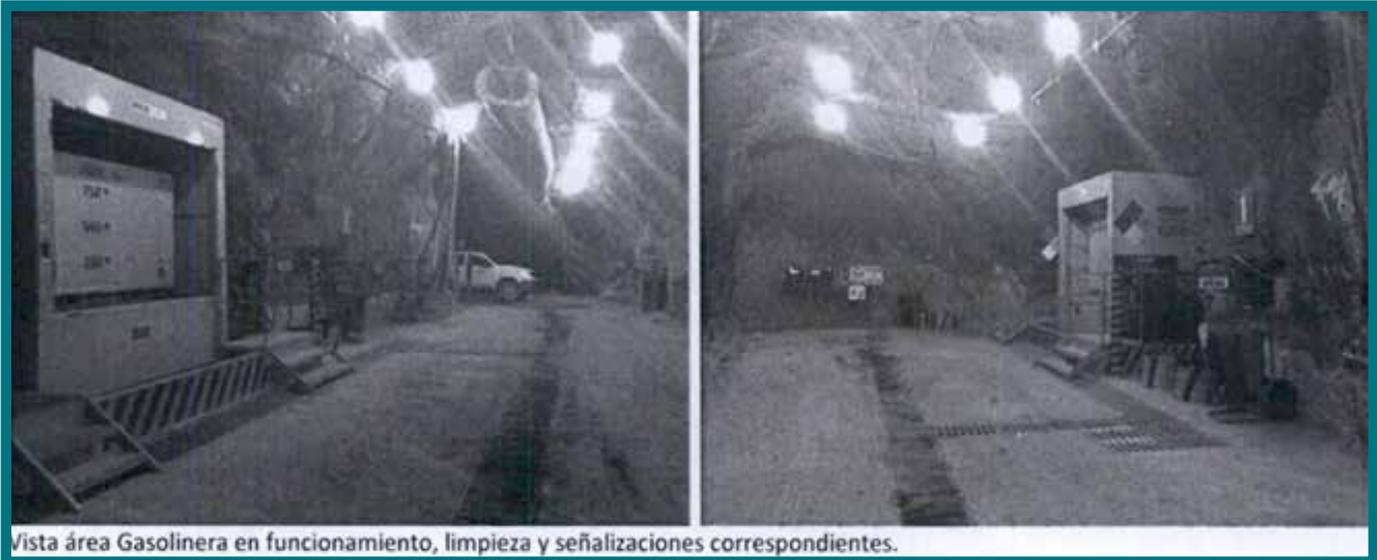
Estación de combustible subterránea de la mina subterránea Delmy.

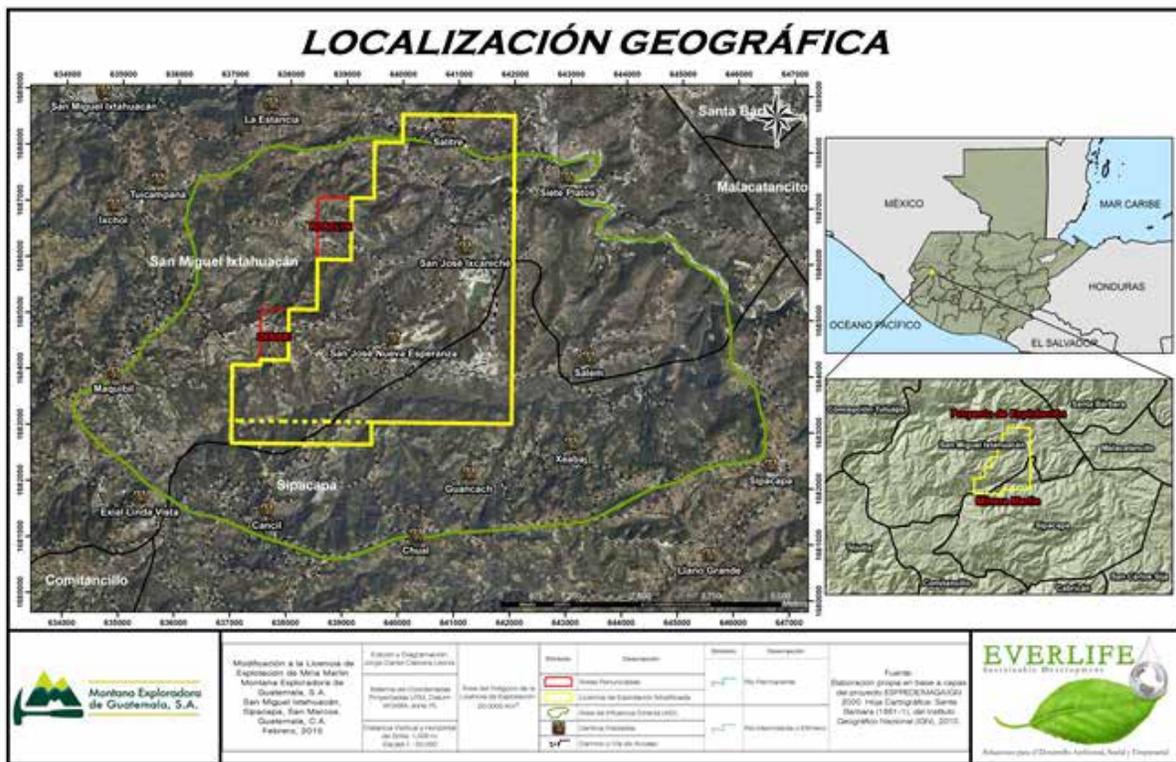
El polígono de los 20 kilómetros cuadrados y la ampliación al sur del polígono para aumentar la explotación de la mina “West Vero”.
Fuente APGA.
